Marcus Thome, *2001
Katharina Thome, *2003

Marienschule, Krefeld,
Maria-Sibylla-Merian-Gymnasium, Krefeld

Geheimnisse aus den Tiefen des Elfrather Sees

Limnologische Untersuchungen am Elfrather Wassersportsee

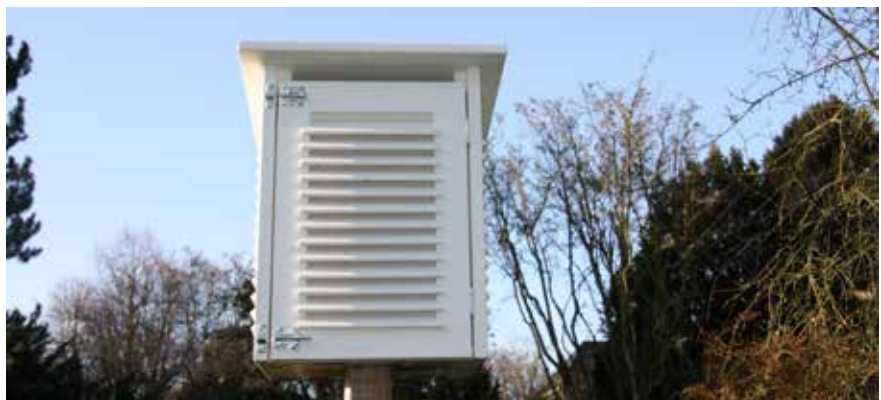
Abb. 3: Die Thermometerhütte in unserem Garten.

Die zum Vergleich herangezogenen Lufttemperaturen von Januar 2016 wurden in unserer eigenen Wetterstation, welche wir im Garten aufgebaut haben, gemessen. Das Maximum- Minimumthermometer befindet sich in einer Thermometerhütte (siehe Abb. 3).

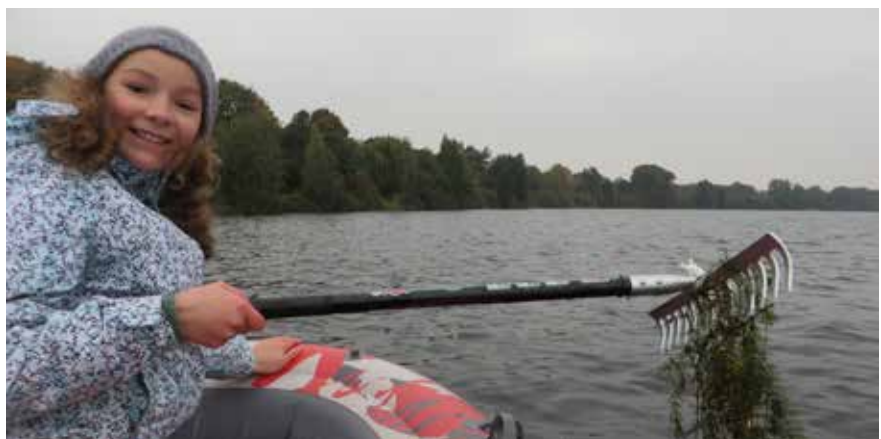
Abb. 4: Gewinnung von Makrophyten vom Grund des Sees.

Für die Beurteilung der Nährstoffbelastung führten wir einen sogenannten Linientransekt durch [2], [3], [6], [9], [10]. Mithilfe eines Rechen gewannen wir hierbei die Makrophyten vom Boden des Sees. Den Rechen zogen wir vom Boot aus über den Grund des Sees. Damit der Rechen unterging, wurde ein mit Kieselsteinen gefüllter Kartoffsack an ihm befestigt. Hatte der Rechen den Boden erreicht, zogen wir ihn einige Meter über den Boden und holten ihn anschließend wieder hoch, um die daran hängenden Pflanzen zu sammeln (siehe Abb. 4). Anhand der gefundenen Zeigerpflanzen wurde dann der Makrophytenindex berechnet. Das Linientransekt war so ausgewählt, dass es über die tiefste Stelle des Sees führte, um sicherzustellen, dass wir Pflanzen aus allen Tiefen des Sees gewinnen.

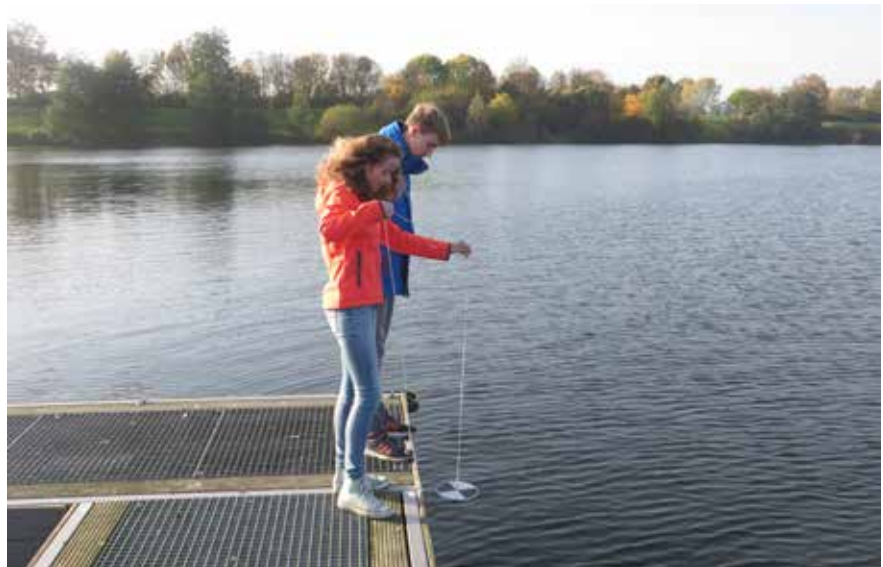
Abb. 5: Bestimmung der Sichttiefe mit der Secchi-Scheibe.

Zusätzlich ermittelten wir die Nährstoffbelastung anhand der Sichttiefe mithilfe einer Secchi-Scheibe. Eine Secchi-Scheibe ist kreisrund und in vier Sektoren (zwei schwarze und zwei weiße) unterteilt, auf ihrer Unterseite befindet sich ein Gewicht (siehe. Abb. 5, Seite 56) [12]. Wir maßen die Sichttiefe von April bis September 2015 an drei verschiedenen Stellen und berechneten hieraus die mittlere Sichttiefe [4].

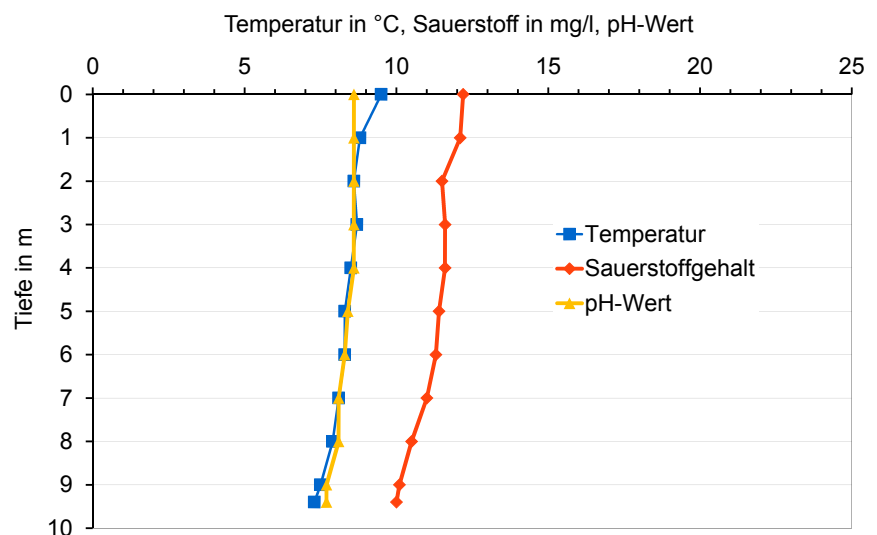
Abb. 6: Tiefenprofile des Elfrather Sees im Frühjahr 2015 (Temperatur, Sauerstoff und pH-Wert).

peratur, den Sauerstoffgehalt und den pH-Wert. Die Oberflächenwerte unterschieden sich im Spätsommer 2015 deutlich von den Tiefenwerten (siehe Abb. 7), während im Winter, Herbst und im Frühjahr kaum Unterschiede zwischen Oberflächen- und Tiefenwasser existierten (vgl. Abb. 6 vom Frühjahr 2015).

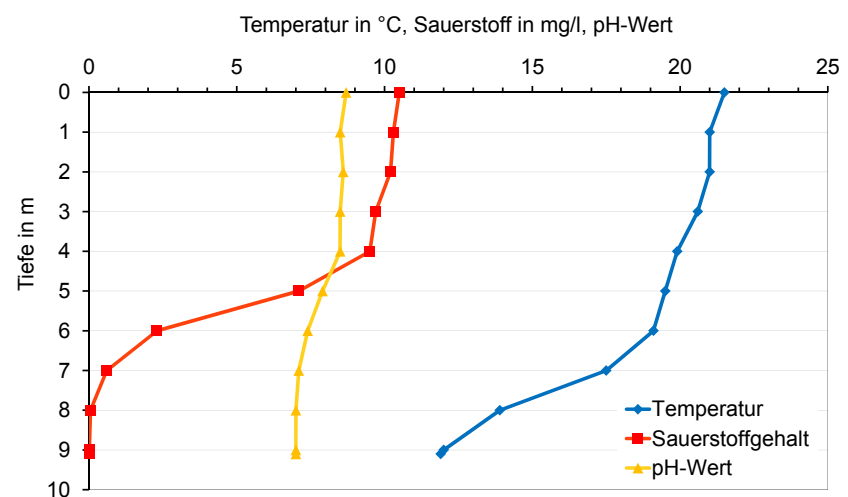
Abb. 7: Tiefenprofile des Elfrather Sees im Spätsommer 2015 (Temperatur, Sauerstoff und pH-Wert).

Im Sommer gab es eine deutliche Schichtung des Wassers. Im Frühsommer begann die Sprungschicht in einer Tiefe von 4 Meter, im Spätsommer dehnte sich die obere warme Wasserschicht (Epilimnion) nach unten aus, so dass die Sprungschicht um 2 Meter absank.

Aufgrund der fehlenden Sauerstoffzufuhr von der Oberfläche entstand im Laufe des Sommers Sauerstoffmangel in der Tiefe. Im Spätsommer war zu beobachten, dass der Sauerstoffgehalt bis zu einer Tiefe von 4 Meter nur geringfügig abnahm und darunter deutlich abfiel (siehe Abb. 7). Am Grund des Sees war so gut wie kein Sauerstoff mehr vorhanden.

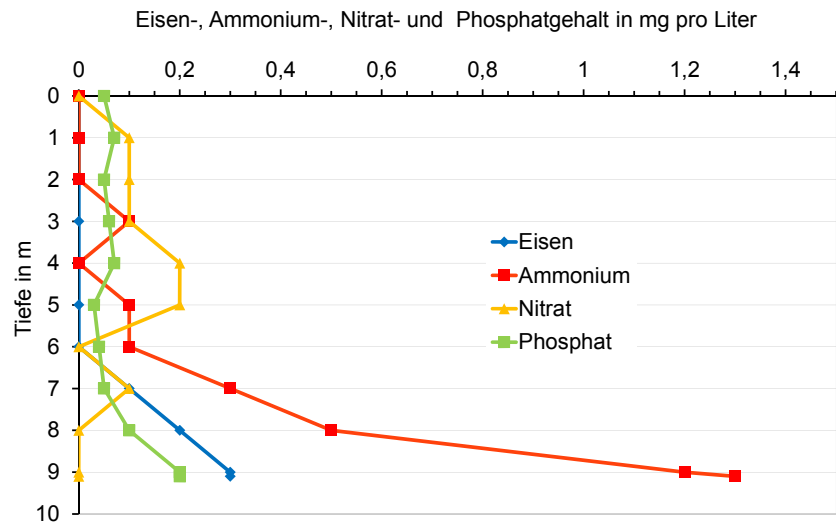
Abb. 8: Tiefenprofile für den Ammonium-, Eisen-, Nitrat- und Phosphatgehalt im Spätsommer 2015.

Weitere Unterschiede zwischen Oberflächen- und Tiefenwasser gab es bei den chemischen Messwerten. Wie in Abb. 8 zu erkennen, stieg der Ammoniumgehalt im Sommer in der Tiefe deutlich an. Dies ist durch den bereits erwähnten Sauerstoffmangel am Boden zu erklären. Denn bei Sauerstoffmangel läuft die ansonsten bei Anwesenheit von Sauerstoff übliche Abbaureaktion von Ammonium über Nitrit zu Nitrat nun in die umgekehrte Richtung ab. Aus Nitrat wird also zunächst Nitrit und dann Ammonium, wodurch sich Ammonium am Grund des Sees anhäuft [5][12][13].

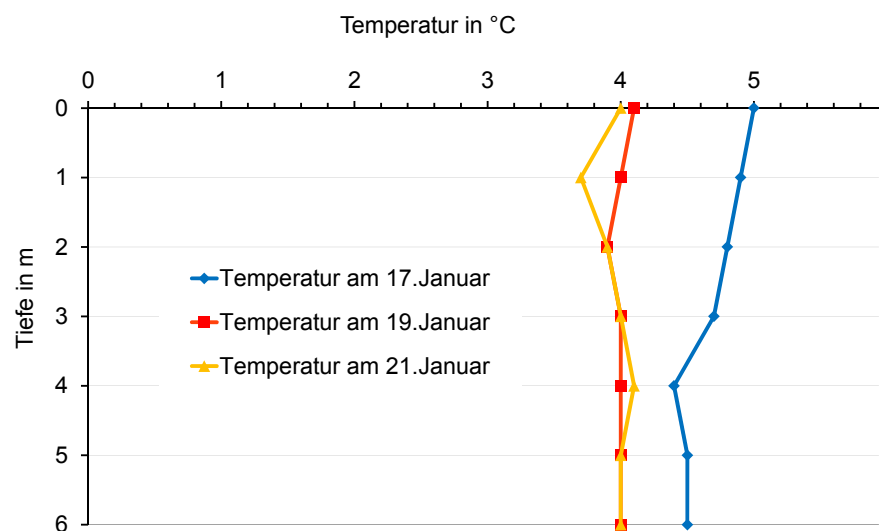
Abb. 9: Temperaturprofile an den Frosttagen im Januar 2016. In den kalten Frosttagen bildete sich keine typische Winterschichtung: (Aufgrund der sehr kalten Temperaturen wurde aus Sicherheitsgründen nicht an der tiefsten Stelle, sondern vom Steg aus gemessen).

In den Wintern 2014/2015 und 2015/2016 stellte sich im Elfrather See aufgrund der verhältnismäßig warmen Temperaturen nicht die in unseren Breiten übliche Winterschichtung ein. Das galt auch für den kurzen Winter einbruch im Januar 2016 (siehe Abb. 9 und 10). Die wenigen Frosttage reichten nicht dazu aus, den Elfrather See so stark abzukühlen, dass sich eine stabile Schichtung gebildet hätte. Somit ging die Herbstzirkulation direkt in die Frühjahrszirkulation über. Die fehlende Winterstagnation ist möglicherweise eine Folge der Klimaerwärmung [1], [11], [15]. Aufgrund steigender Temperaturen im Winter werden Seen in unseren Breitengraden seltener von Eis bedeckt, wodurch ursprünglich dimiktische Seen mit zwei Zirkulationsphasen (Frühjahr und Herbst) zu monomiktischen Seen werden, in welchen die Herbstzirkulation ohne Winterstagnation in die Frühjahrszirkulation übergeht [1]. Wir erinnern uns in diesem Zusammenhang an den Winter 2012/2013, als der Elfrather See zugefroren war und es dementsprechend unterhalb der Eisdecke sicherlich eine entsprechende Temperaturschichtung gegeben hat (wir hatten damals jedoch keine entsprechenden Messungen durchgeführt).
